Autotechnik Days 2024

Chaîne de distribution

Formation technique

- Symptômes des dommages dans la transmission par chaîne
- Causes de défaillances
- Tendeurs de chaîne
- Variateur d'arbre à cames
- Cas concret: Exemples VW et Ford

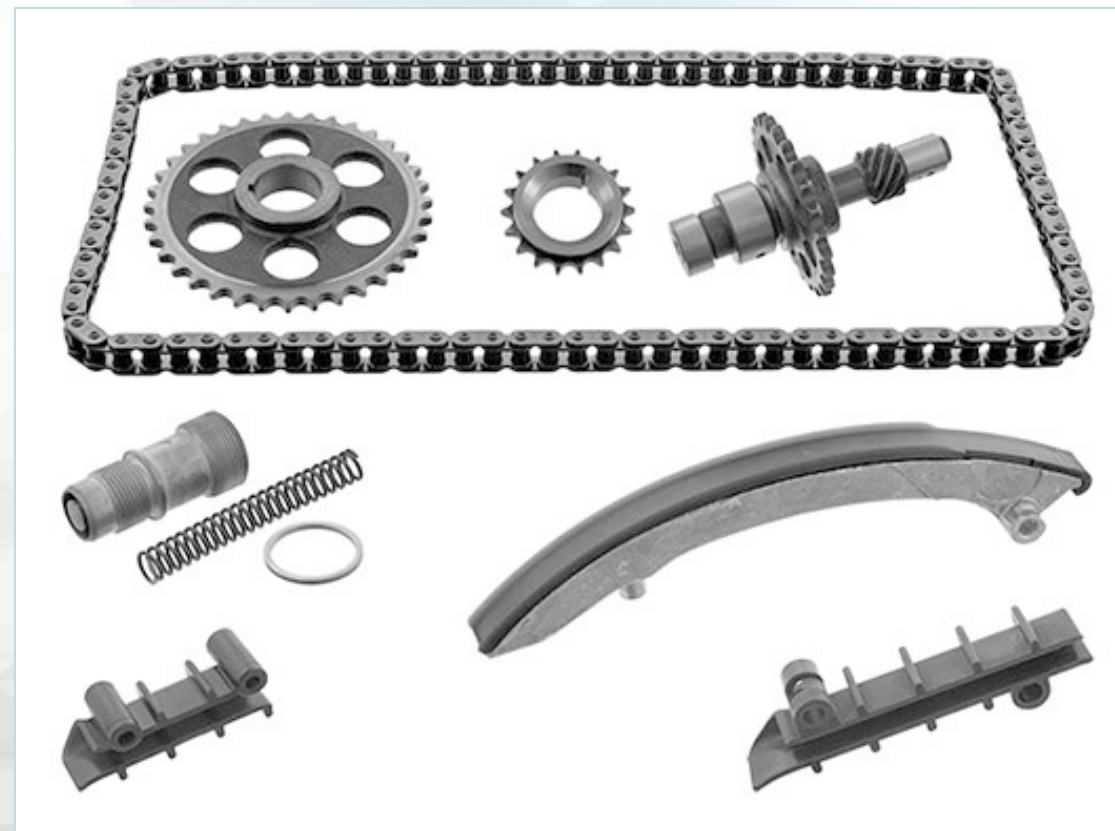
La glissière et les pignons de chaîne
sont usés

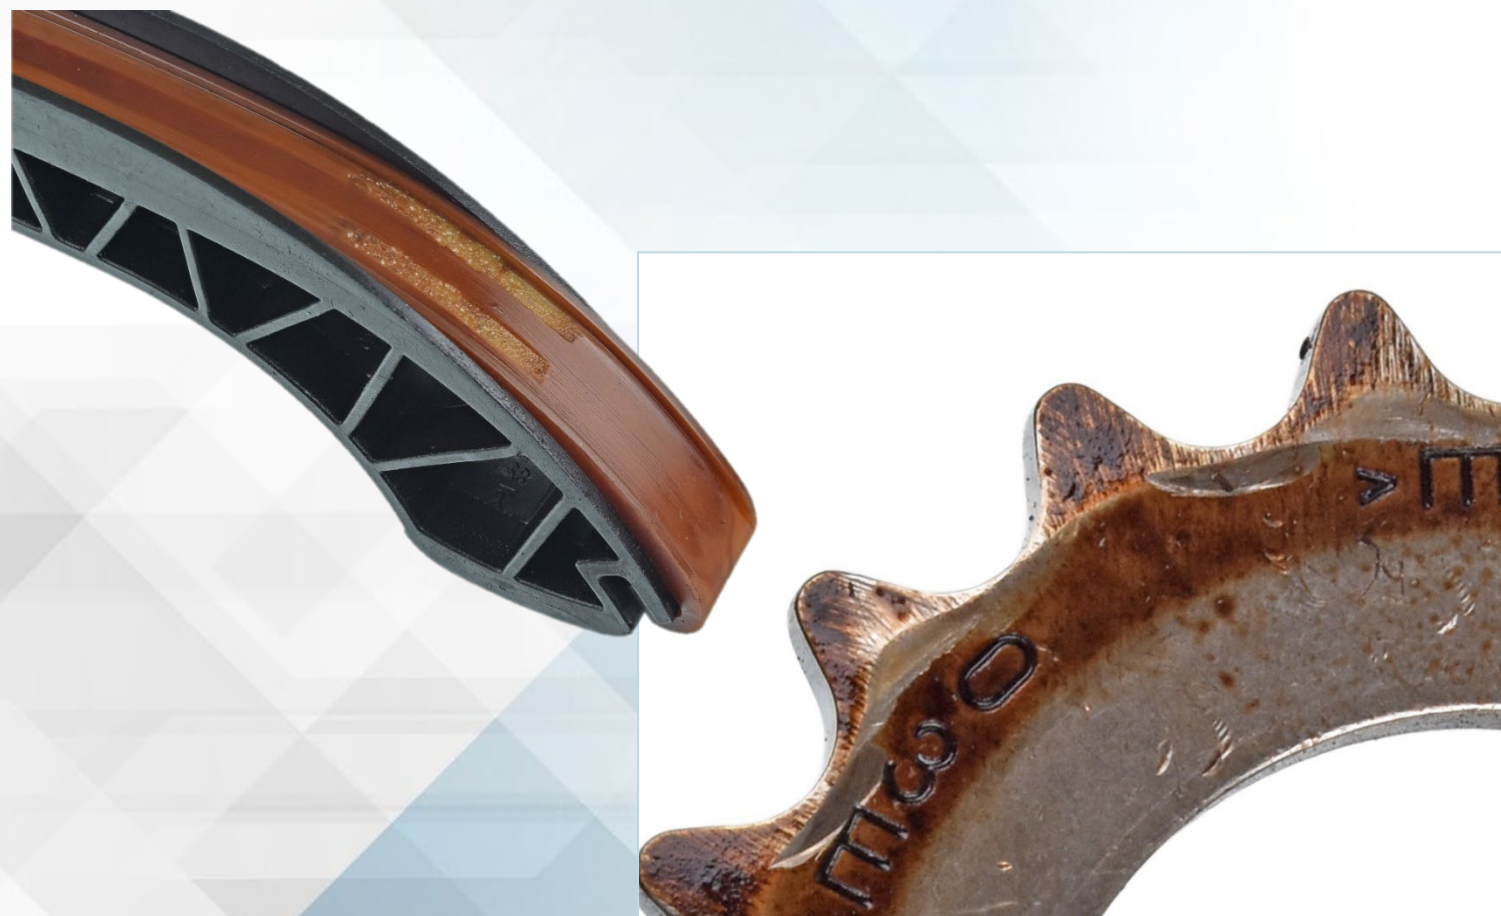
La chaîne est rompue

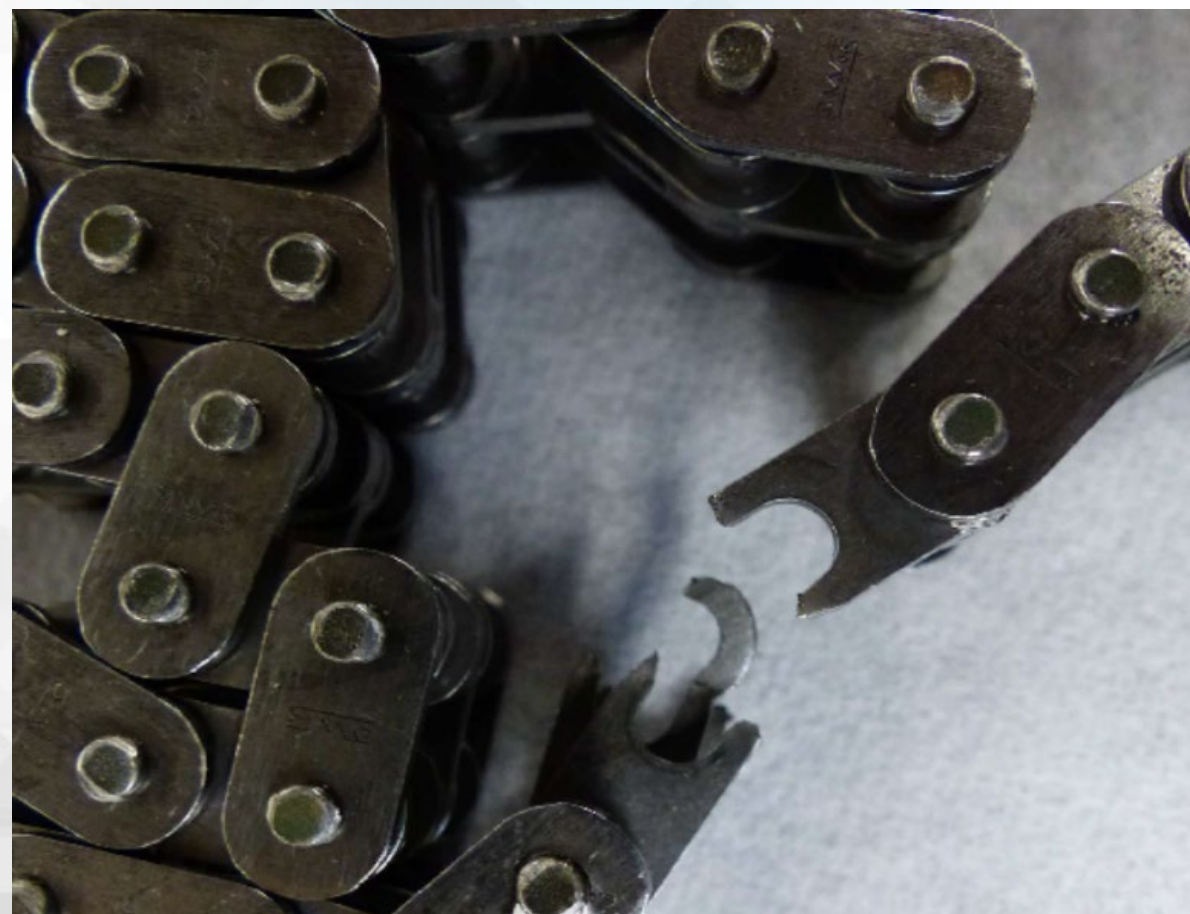
Le tendeur de chaîne a atteint sa pleine extension et la chaîne a sauté
(sortie de chemin)

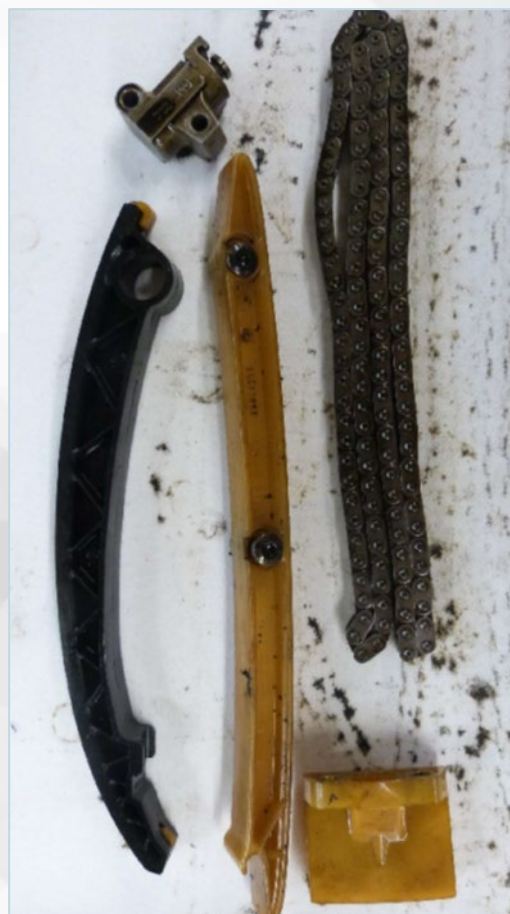
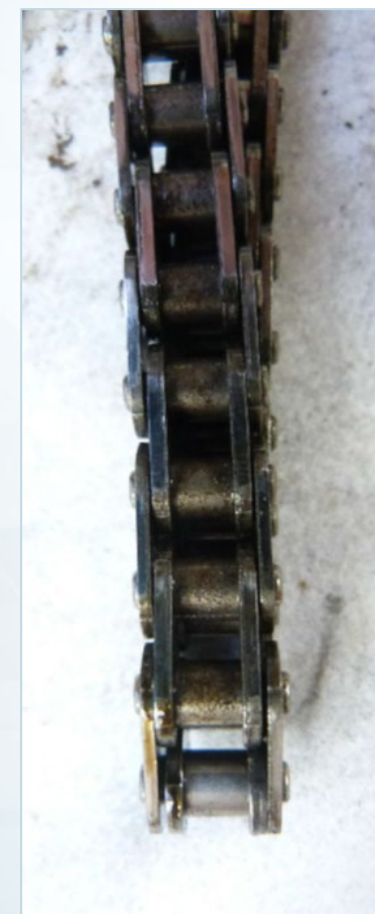
Condensation dans le moteur

=> Trace d'eau condensée

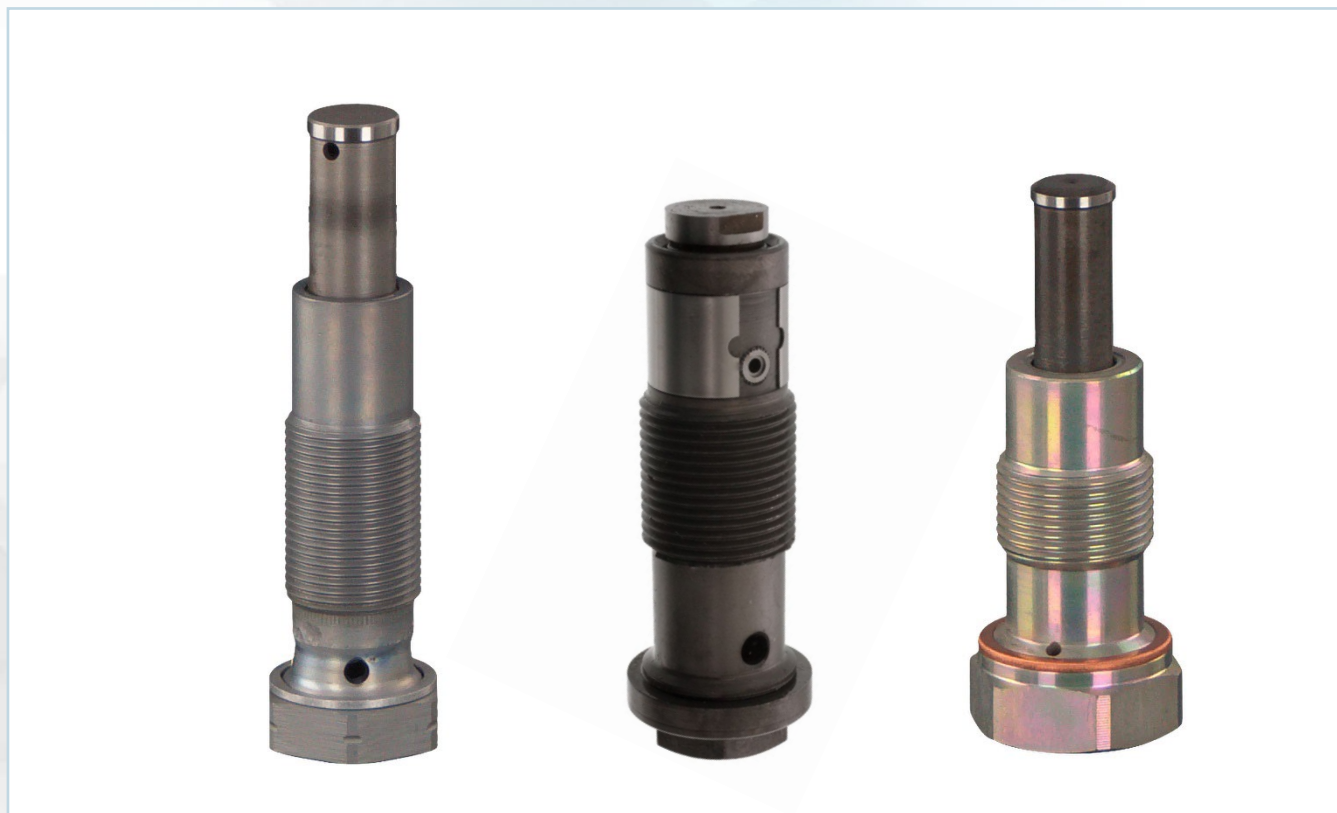
Tendeur de chaîne

Diamètre du conduit d'huile

Quelle est la limite de l'encrassement du moteur?

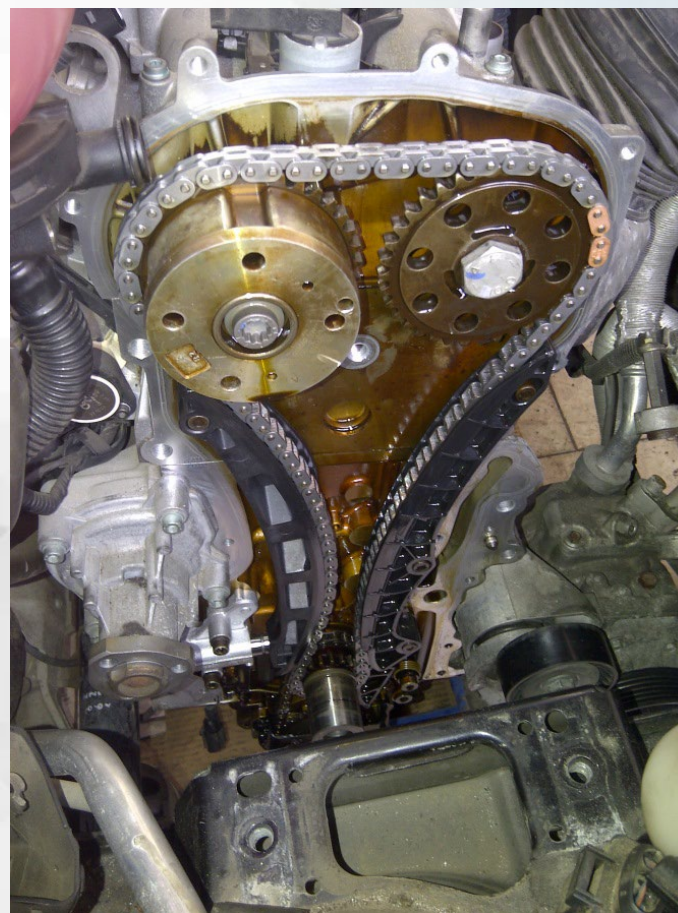
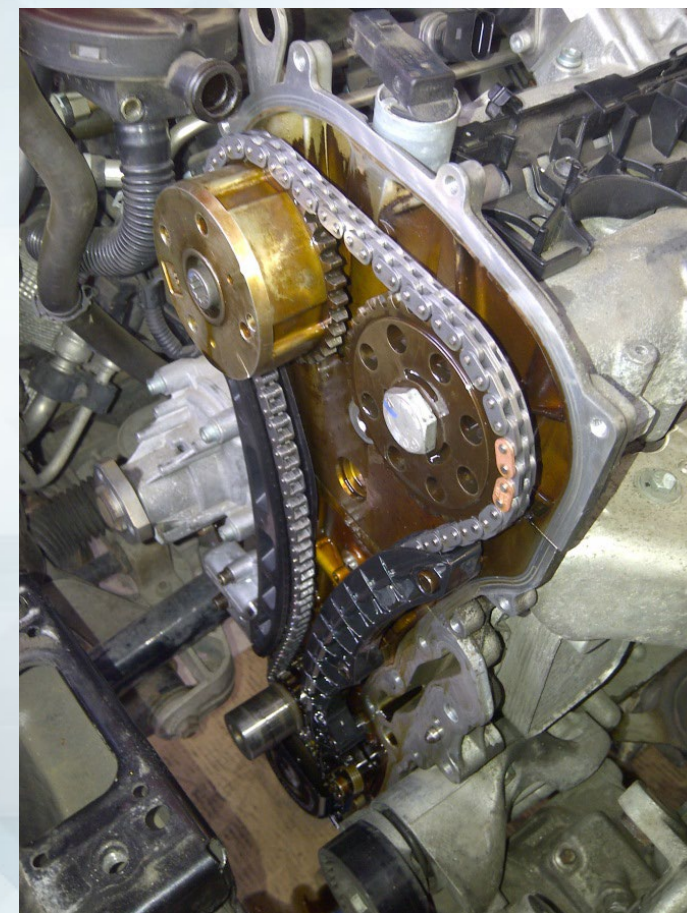
Panne de moteur TSI

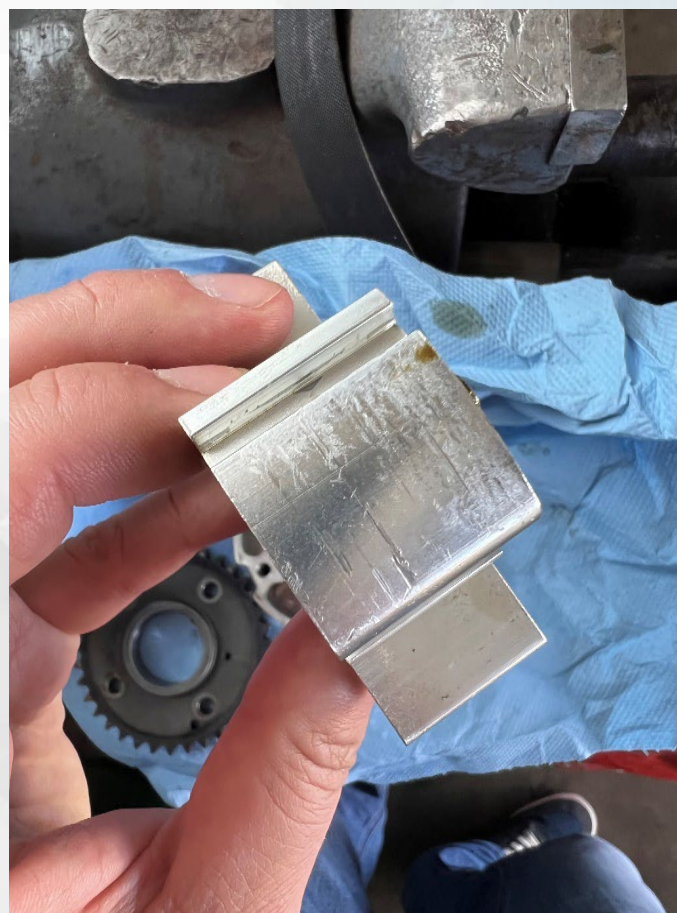
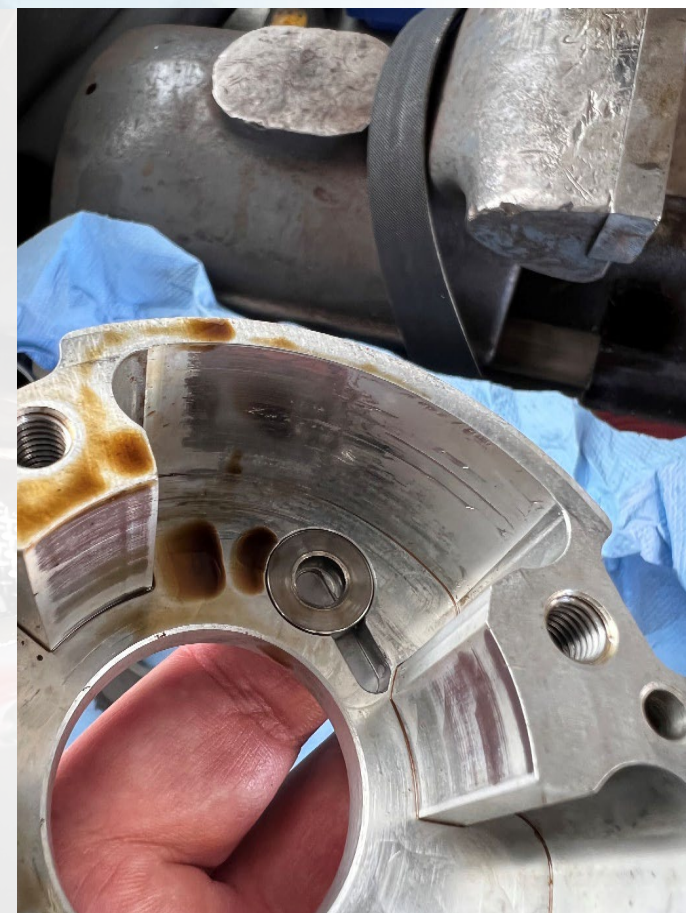
Limailles dans le circuit d'huile

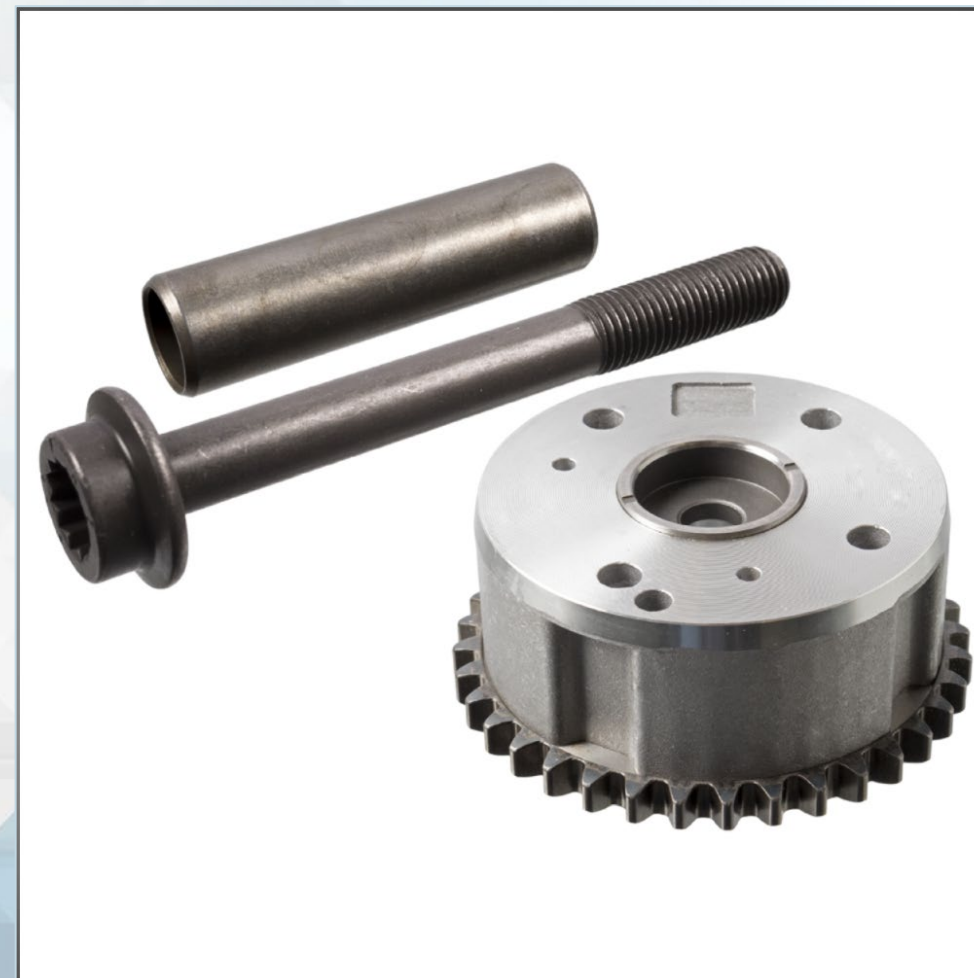
Le kit complet comprend également un micro-tube, en charge de la pression d'huile.

- Changement obligatoire
- Emplacement/montage spécifique:
entre le déphaseur d'arbre à cames
et l'arbre à cames
- Repositionner le micro-tube impérativement

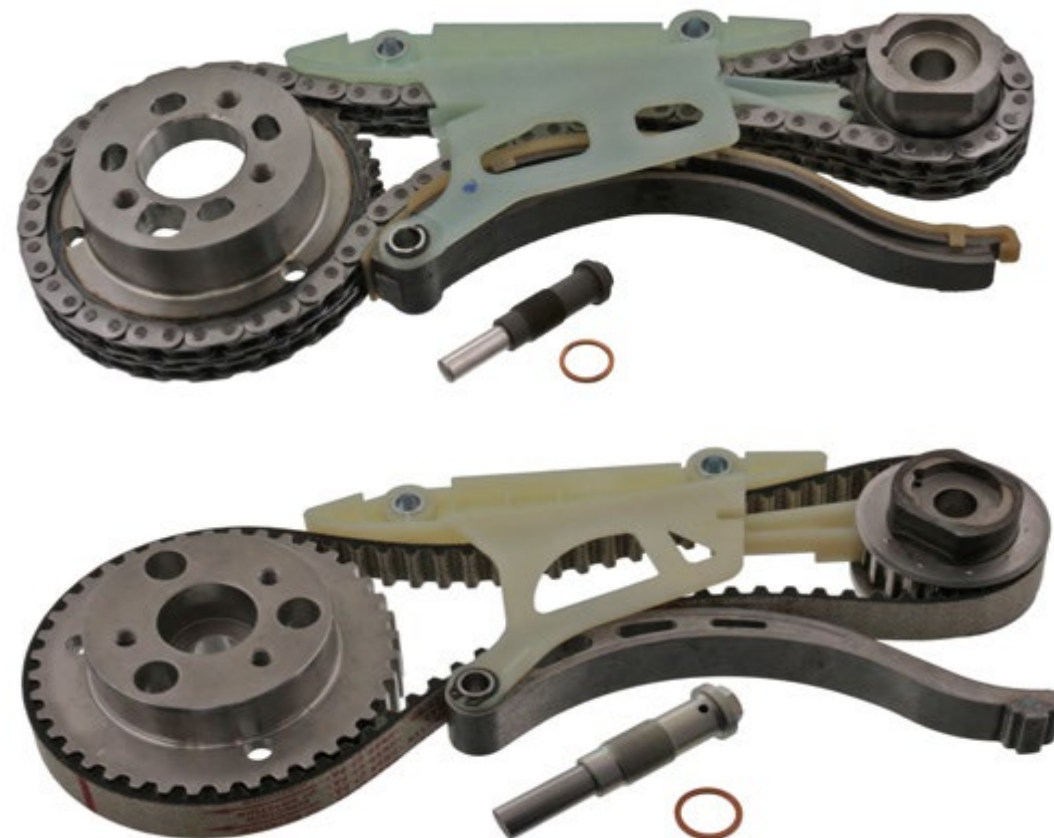
Figure 1 Figure 2

Diesel injection pump drive

Various Ford models fitted with the 1.8 lynx diesel engine up to year of construction 2008, the crankshaft drives the injection pump via a chain (Fig 1). During any replacement, it is advisable to replace all necessary parts included in the febi chain kit 46390.

Since 2008, the crankshaft has driven the injection pump via a timing belt (Fig 2). This was to reduce friction and weight, therefore lowering fuel consumption and exhaust emissions. This was achieved by using a special timing belt kit (46380), running in oil, which has been made more robust and durable by using a specific rubber compound. In addition, the oil dampens any vibrations that occur and the engine runs even and more smoothly.

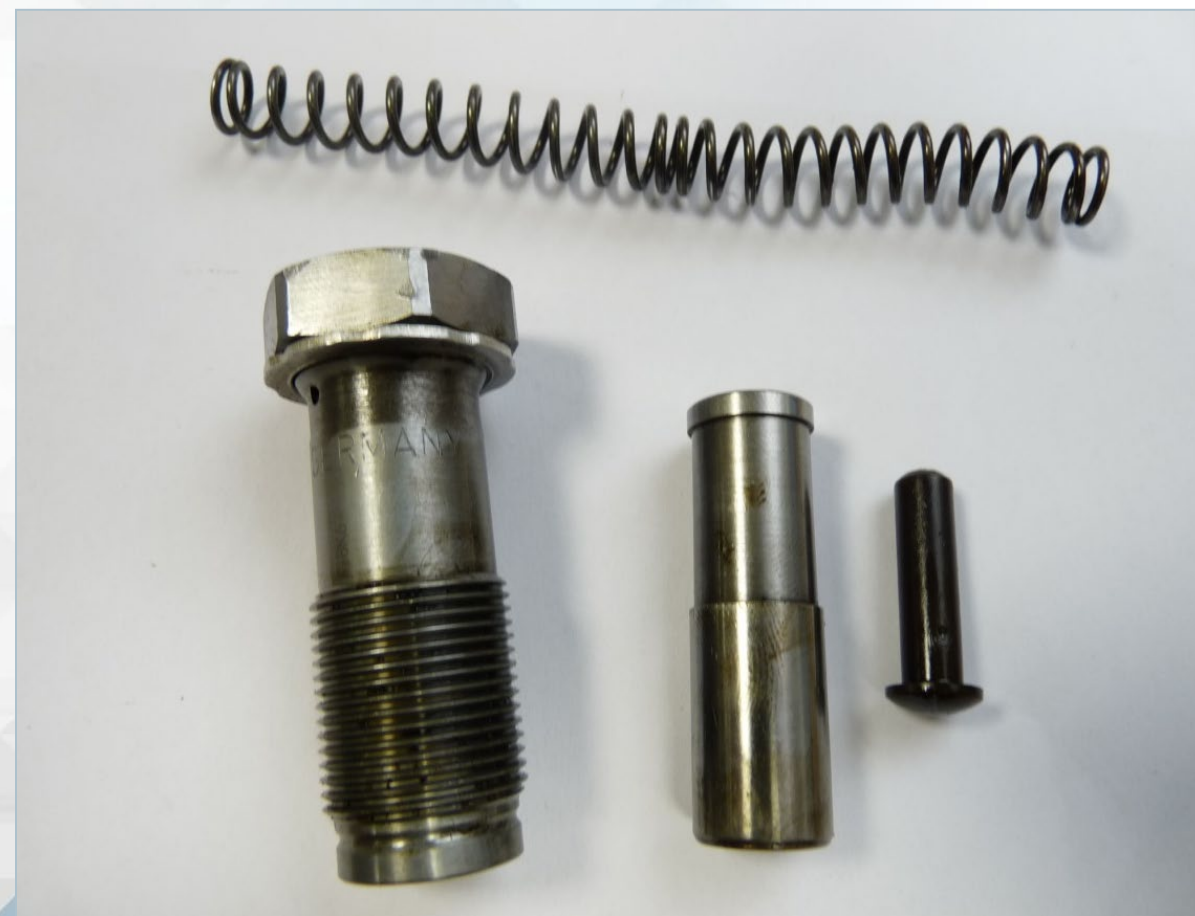
"Révision" de la pré-charge du ressort

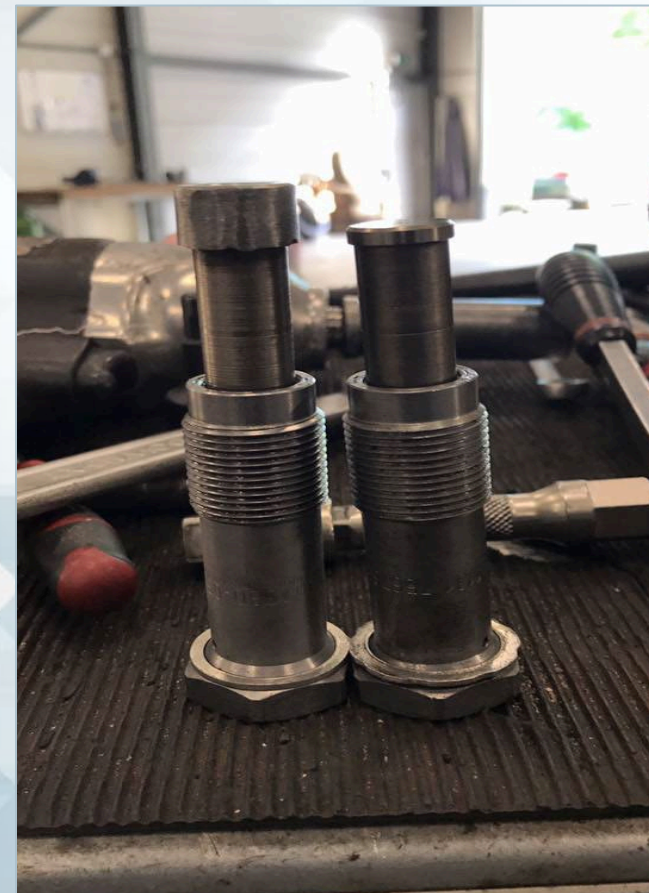
« Noix » soudée sur le tendeur de chaîne
